Relatório do Ar Condicionado

Lauda Técnico da Avaliação dos Equipamentos de Ar Condicionado

Theatro Pedro II – Ribeirão Preto – SP - 05/05/2021

ART AR CONDICIONADO LTDA.

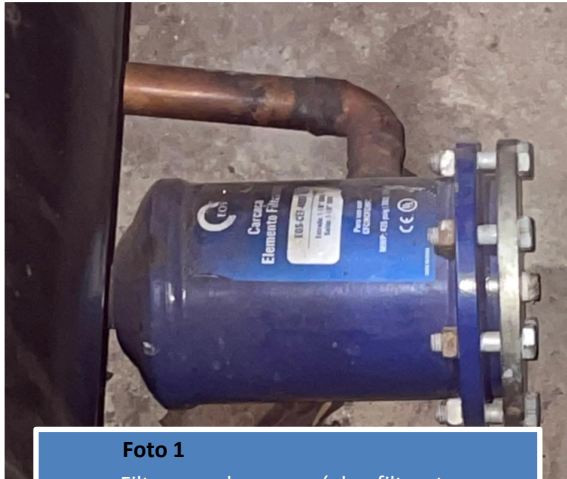
- 4- Chiller 1 (CH1) – Apresenta adaptação com filtro secador com núcleo filtrante removível (Foto 1).
- 5- Chiller 1 (CH1) – Devido ao aspecto visual, recomenda-se a troca do óleo do circuito B.

Foto 1
Filtro secador com núcleo filtrante

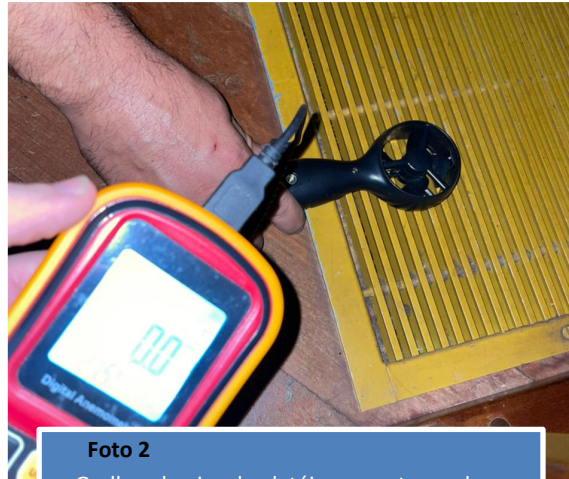
- 64-Gerais** – As serpentinas em geral estão em bom estado de conservação.
- 65-Gerais** – O retorno pelas grelhas no piso da platéia está obstruído conforme teste com anemômetro (Foto 2).

Foto 2
Grelhas de piso da platéia sem retorno de ar

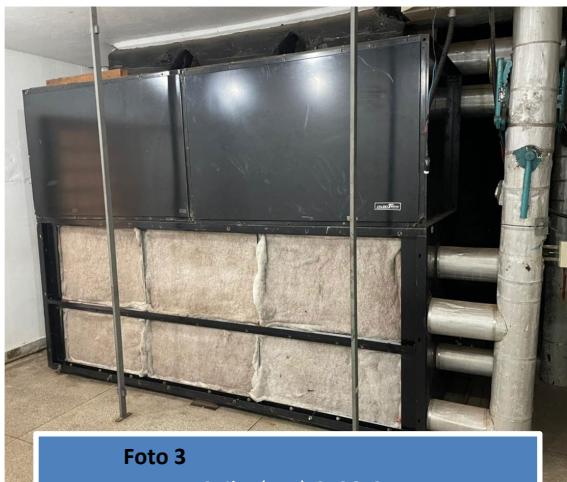
- 25-**Hidráulica da água de Condensação – Trecho de corrosão no pé da coluna (Foto 35)
- 26-**Fan Coil 5 (FL5) CLCO-31-V – Equipamento situado à direita do palco (Foto 3).

- 33-**Fan Coil 5 (FL5) CLCO-31-V – Falta de parafusos de fixação dos painéis do gabinete.
- 34-**Fan Coil 5 (FL5) CLCO-31-V – Falta contra bandeja abaixo do equipamento. (Foto 3)

Foto 3
Fan Coil 5 (FL5) CLCO-31-V

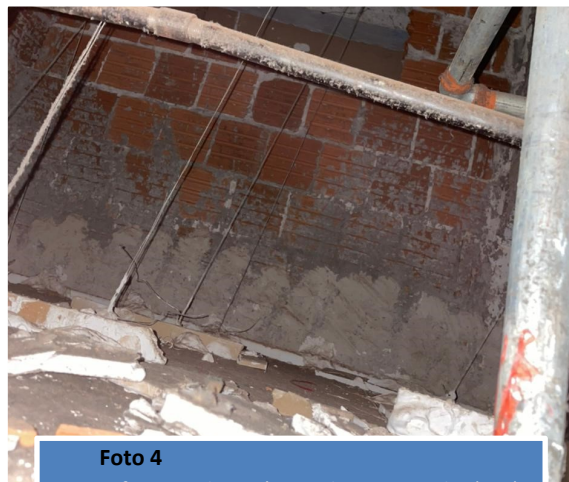
- 50-Fan Coil 3 (FL3) CLCO-8-V** – Filtro de ar totalmente obstruído (Foto 5). O entre forro deve ser limpo, por fazer parte do retorno (Foto 4).
- 51-Fan Coil 3 (FL3) CLCO-8-V** – Válvula 2 vias danificada.

Foto 4
Entre forro onde está situado o Fan Coil 3 (FL3)

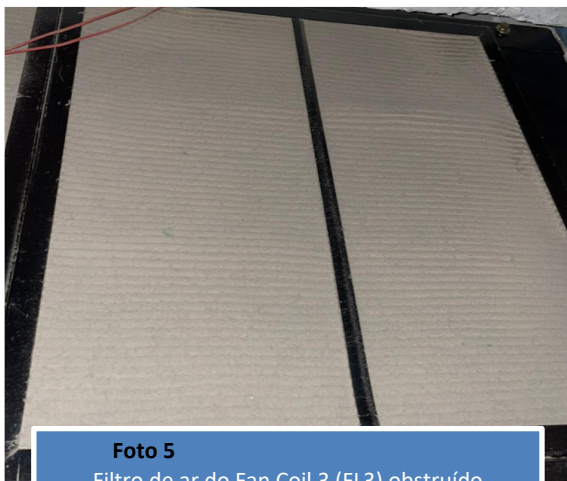
Foto 5
Filtro de ar do Fan Coil 3 (FL3) obstruído

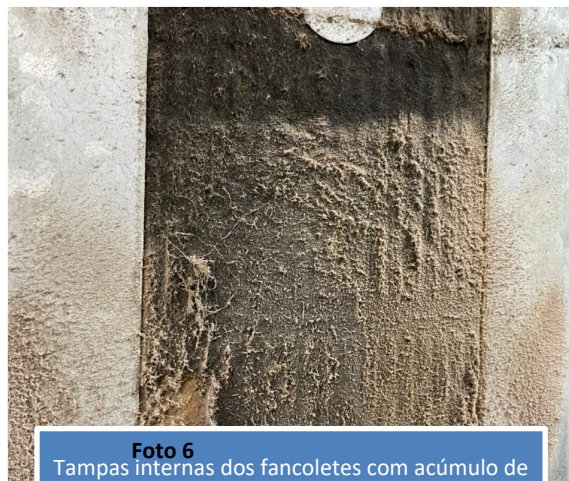
Foto 6
Tampas internas dos fancolets com acúmulo de sujeira

- 59-Fancoletes** – Recomenda-se limpeza interna dos fancoletes (Fotos 6, 7 e 8).
- 60-Gerais** – Os equipamentos não apresentam renovação de ar externo.

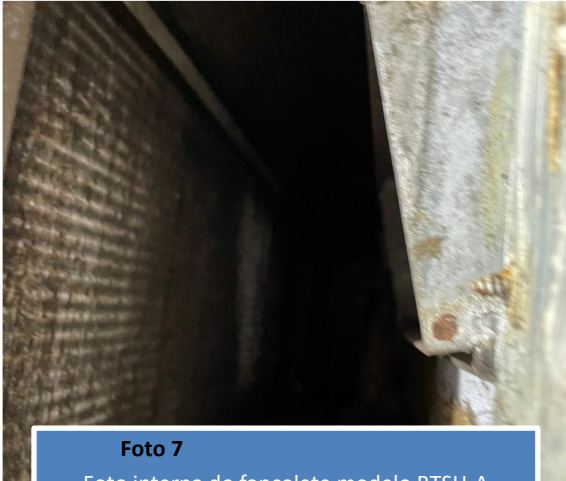
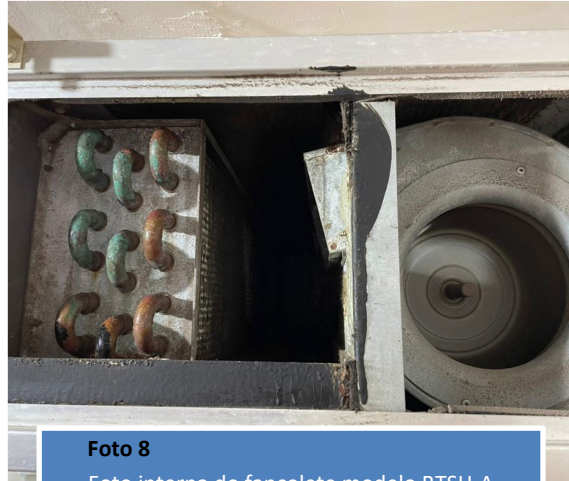
Foto 7
Foto interna do fancolete modelo BTSH-A

Foto 8
Foto interna do fancolete modelo BTSH-A

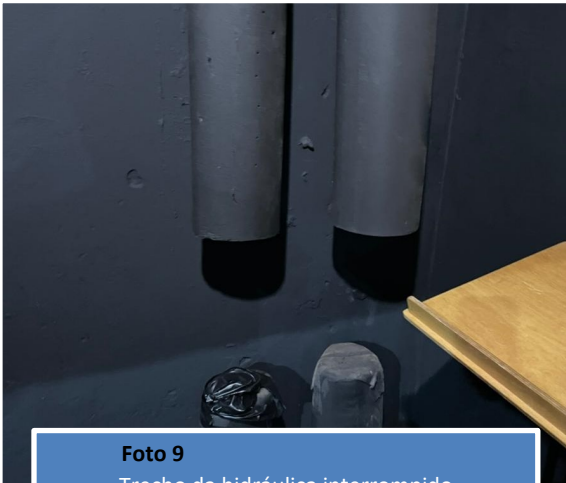
- 61-Gerais** – Os equipamentos não possuem Coxim de Neoprene antivibração.
- 62-Gerais** – Os equipamentos não estão tagueados conforme projeto.
- 63-Gerais** – Trechos de água gelada que atendem a área superior estão interrompidos (Foto 9).

Foto 9
Trecho da hidráulica interrompido

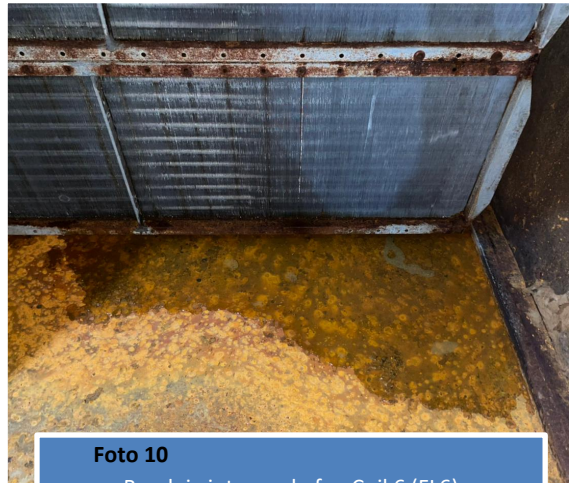
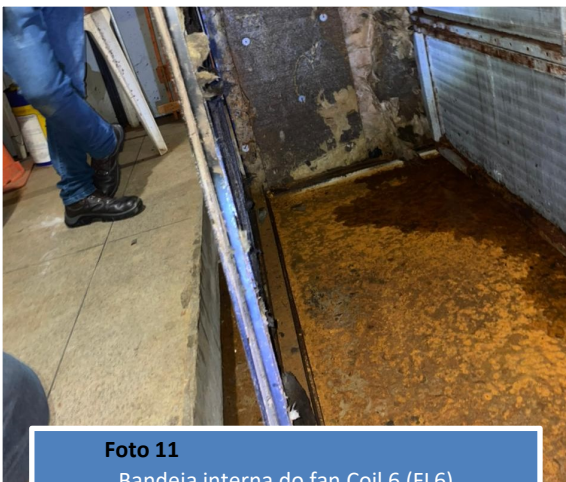
- 45-**Fan Coil 6 (FL6) CLCO-31-V – A bandeja interna do equipamento apresenta alto grau de corrosão (Fotos 10 e 11).

Foto 10
Bandeja interna do fan Coil 6 (FL6)

Foto 11
Bandeja interna do fan Coil 6 (FL6)

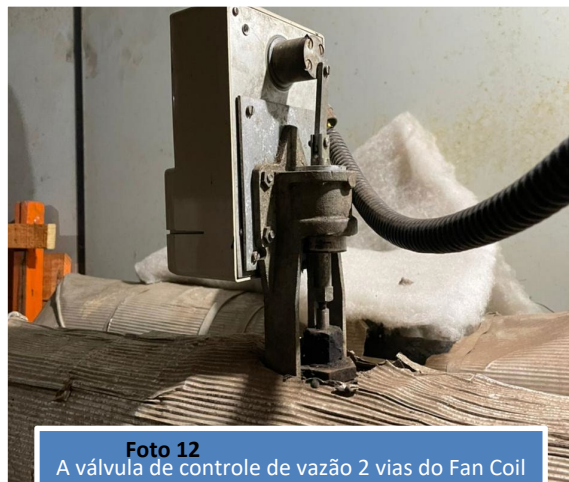
- 38-**Fan Coil 6 (FL6) CLCO-31-V – Tampas empenadas, falta de parafusos e vedação causando infiltração de ar.
- 39-**Fan Coil 6 (FL6) CLCO-31-V – A válvula de controle de vazão 2 vias não está operando, danificada, mantida na posição totalmente aberta.

Foto 12
A válvula de controle de vazão 2 vias do Fan Coil (FL6) não está operando

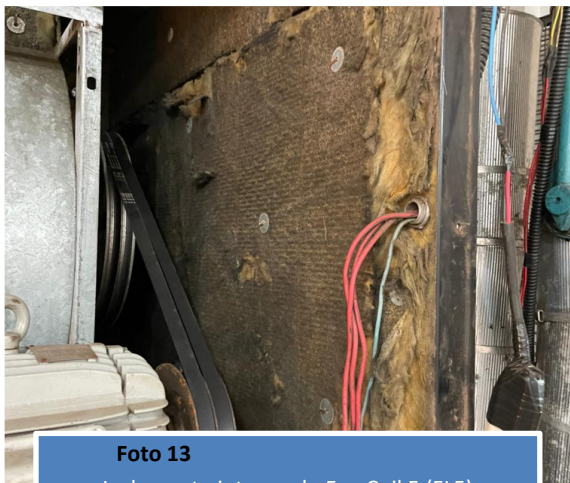
- 27-**Fan Coil 5 (FL5) CLCO-31-V – A válvula de controle de vazão 2 vias não está operando, danificada, mantida na posição totalmente aberta.
- 28-**Fan Coil 5 (FL5) CLCO-31-V – Isolamento interno em flexliner do equipamento está deteriorado e despedaçado, insuflando partículas desse material para os dutos (Foto 13).

Foto 13
Isolamento interno do Fan Coil 5 (FL5)

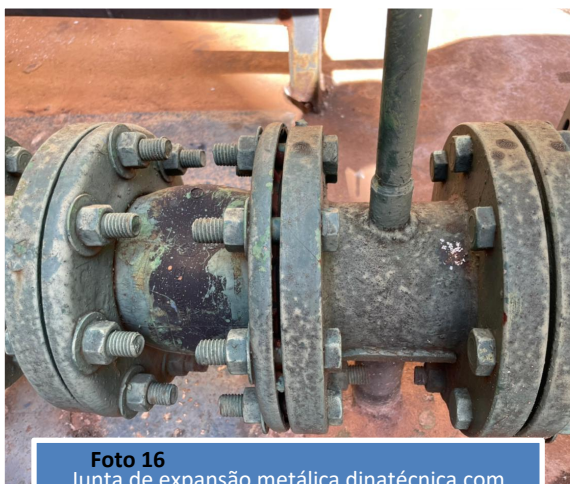
- 23- Hidráulica da água de Condensação – Necessário a troca dos dois manômetros da linha.
- 24- Hidráulica da água de Condensação – Necessário a limpeza dos filtros y que apresentam vestígios de entupimento pela junta de expansão (Foto 16).

Foto 16
Junta de expansão metálica dinatécnica com deformidade

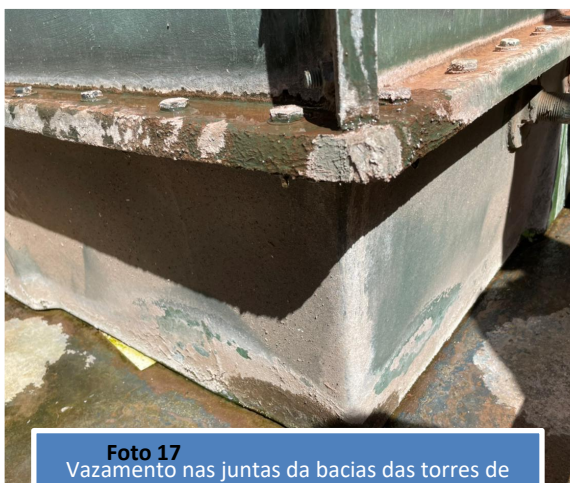
- 14- Torre de Resfriamento 1 (TR1) – Eletrodutos de alimentação elétrica apresentam fissuras devida à corrosão.
- 15- Torre de Resfriamento 1 (TR1) – Apresenta pontos de vazamentos nas vedações da base da torre (entre a bacia e corpo) (Foto 17).

- 18- Torre de Resfriamento 2 (TR2) – Apresenta alto nível de corrosão e vazamento na flange de retorno da água de condensação (Foto 18).
- 19- Torre de Resfriamento 2 (TR2) – Apresenta pontos de vazamentos nas vedações da base da torre (entre a bacia e corpo) (Foto 17).

Foto 17
Vazamento nas juntas das bacias das torres de resfriamento

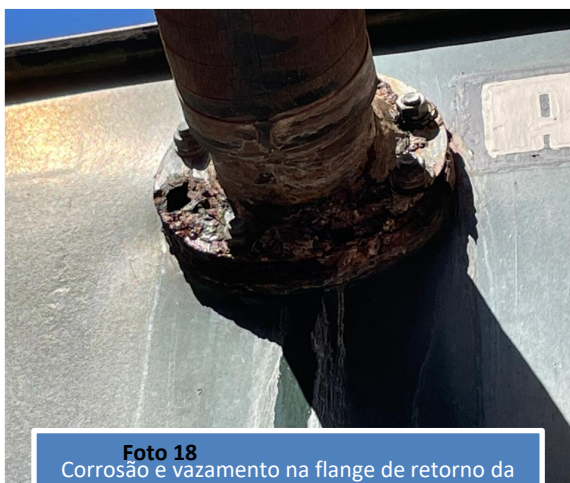
Foto 18
Corrosão e vazamento na flange de retorno da água

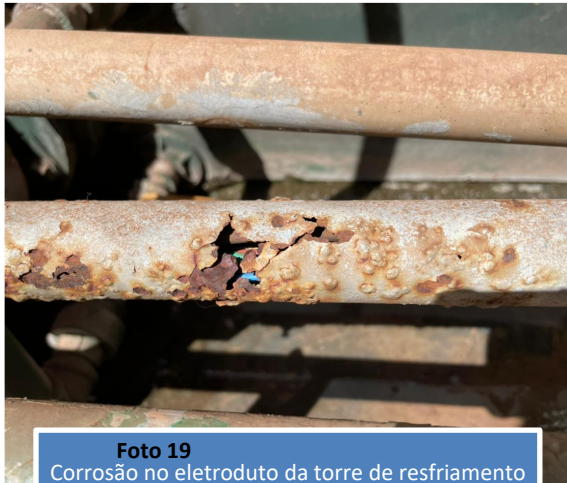
Foto 19
Corrosão no eletroduto da torre de resfriamento (TR1)

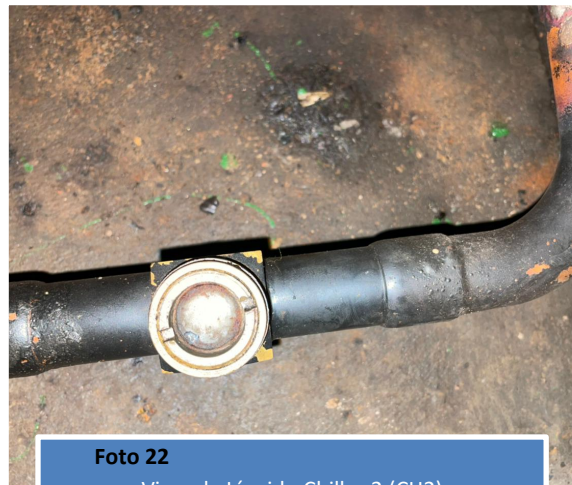
- 8- Chiller 2 (CH2) – O visor de líquido do circuito B não está atuando corretamente. (Foto 22).
- 9- Chiller 2 (CH2) – O circuito A está apresentando vazamento na brasagem da válvula de expansão.

Foto 22
Visor de Líquido Chiller 2 (CH2)

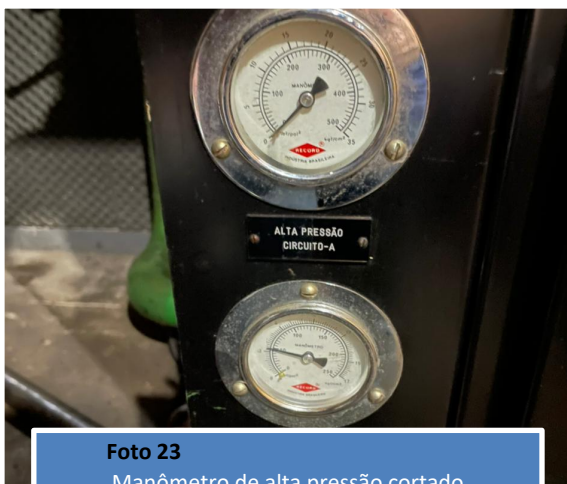
- 2- Chiller 1 (CH1) – O manômetro de alta pressão do circuito A está cortado do sistema.
- 3- Chiller 1 (CH1) – O compressor do circuito A está com o nível de óleo baixo (Foto 24).

Foto 23
Manômetro de alta pressão cortado

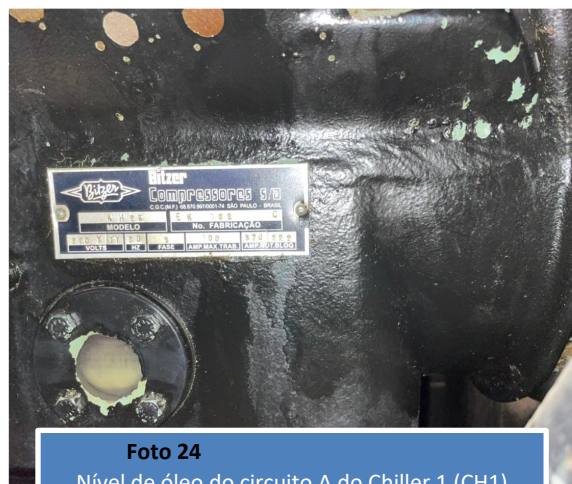
Foto 24
Nível de óleo do circuito A do Chiller 1 (CH1)

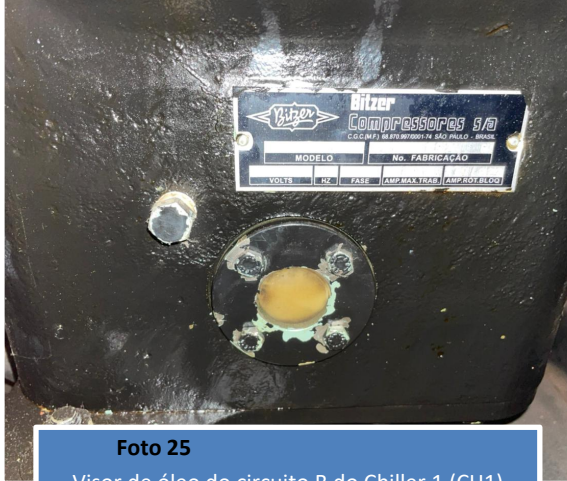
Foto 25
Visor de óleo do circuito B do Chiller 1 (CH1)

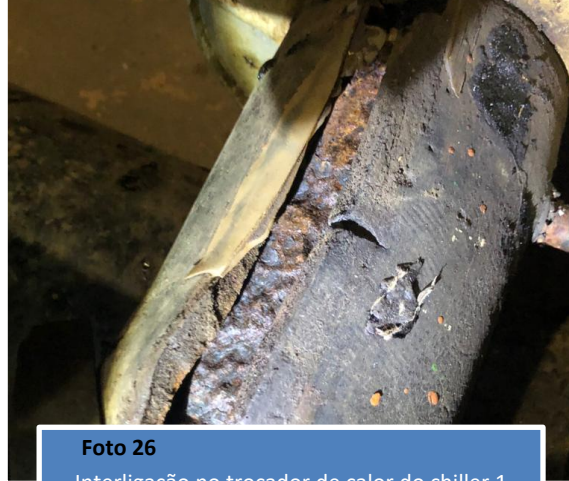
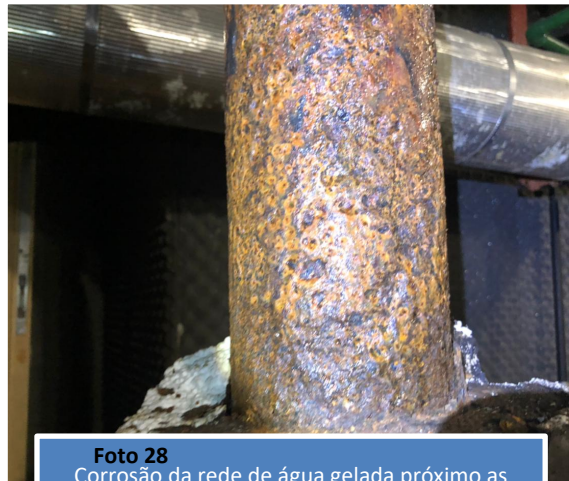
- 20- Torre de Resfriamento 2 (TR2) – O termostato da torre deve ser substituído por outro de escala maior (torre não desliga) (Foto 36).
- 21- Hidráulica da água Gelada – Apresenta corrosão de até 1,5mm próximo as bombas (Foto 26 e 28)

Foto 26
Interligação no trocador de calor do chiller 1

Foto 28
Corrosão da rede de água gelada próximo as bombas BAG

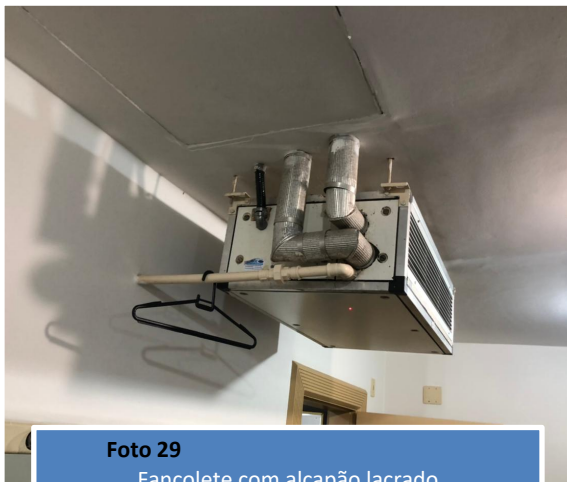
Foto 29
Fancolete com alçapão lacrado

- 57-Fancoletes** – É necessário trocar o capacitor 3 μ F dos motores dos equipamentos do camarim 1 e camarim 3.
- 58-Fancoletes** – Necessário abertura de alçapões para manutenção e acessar válvulas (Foto 29)

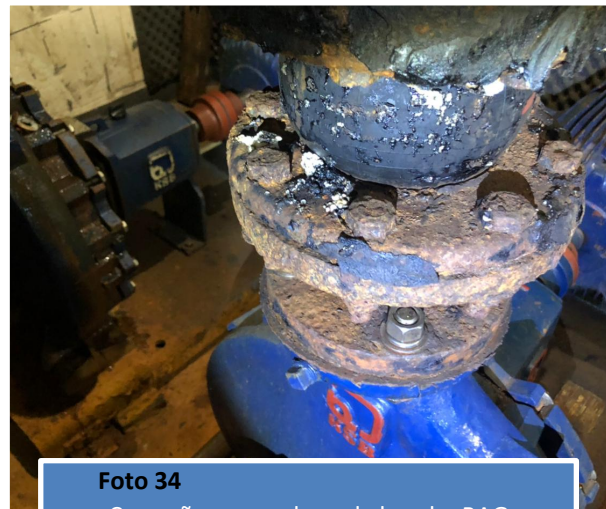
Foto 34
Corrosão no recalque da bomba BAG

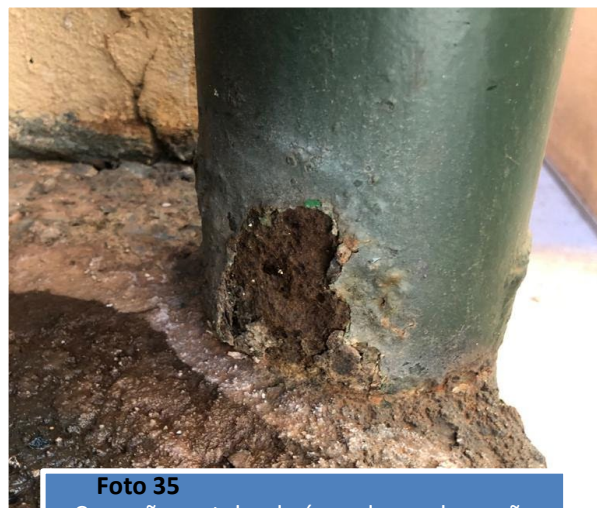
Foto 35
Corrosão no tubo da água de condensação

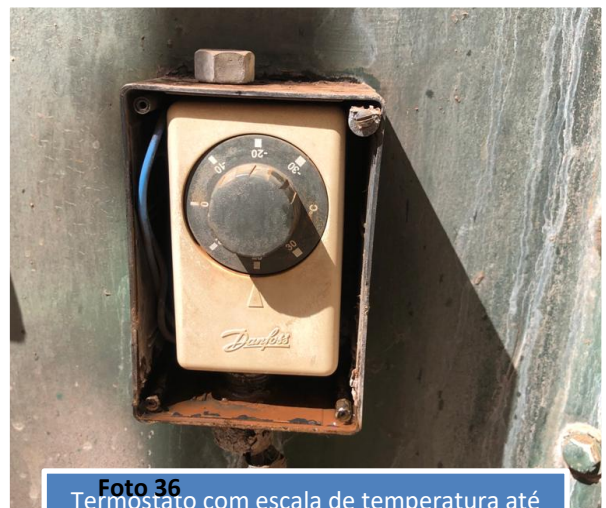
Foto 36
Termostato com escala de temperatura até 30°C
